## Ремонтирана повреда от кавитация на помпа

Енергоцентра, Оклахома, САЩ

Февруари 2005

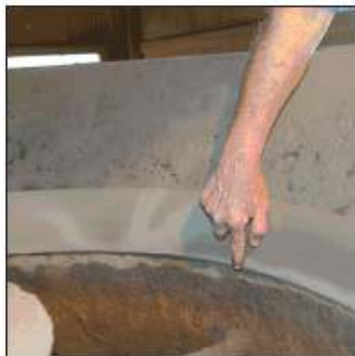
Степен на повредата от кавитация по смукателя, под и над носещия пръстен

Значителна кавитационна ерозия над и под носещия пръстен. Времето за възстановяване на повредата е било ограничено.
