Защита на под от киселинно въздействие с Belzona®

Водопречистващо предприятие в Оклахома, САЩ

Под и отвор за достъп към канализацията в предприятие за преработка на отпадни води

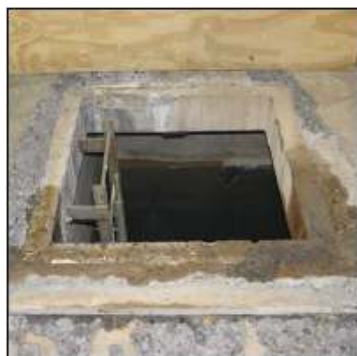
Подът е подготвен за полагане на покритието

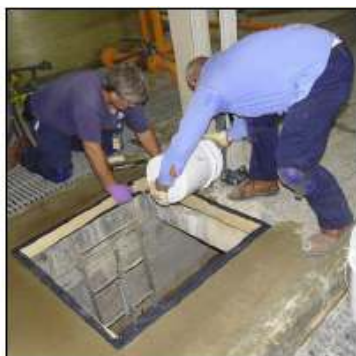
Възстановяване формата на отвора за достъп към площадката

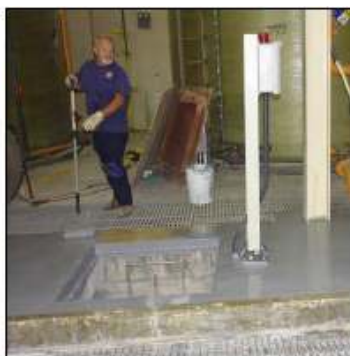
Полагане на Belzona® 5811 заедно с добавен противоплъзгащ агрегат

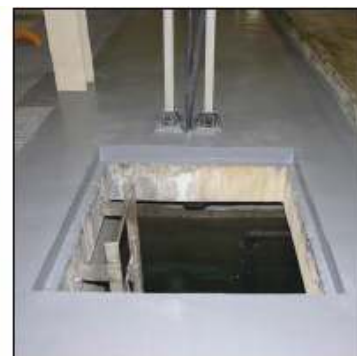
Възстановен и защитен под при първокласно изпълнение
