CASE STUDY

Belzona® ремонтира и подобрява работно колело на турбина „Францис“

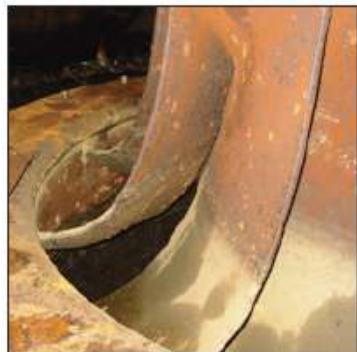
Повреденото и износено работно колело

Работното колело има значителни повреди от ерозия, корозия и механични щети.

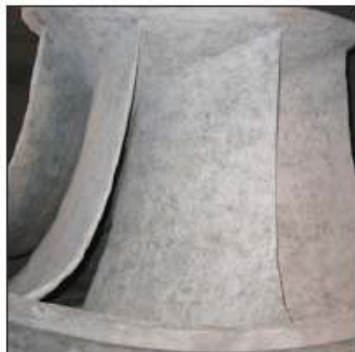
След бластиране на повърхността

Приложението е осъществено съгласно технологични процедури Belzona Know-How CEP-8 и CEP-10.

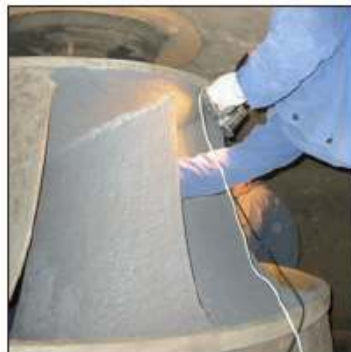
Въстановяване с Belzona® 1111

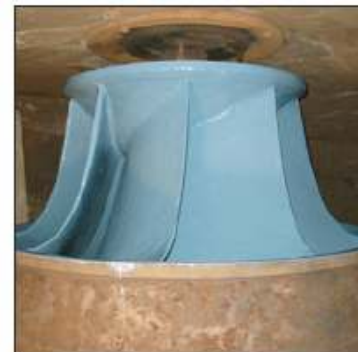
След защитното покритие с Belzona® 1341

Една година след ремонта, работното колело е проверено и са установени само малки повреди от удари с дървени парчета. След осъществения ремонт и полагане на защитното покритие по работното колело и шлюзовите лопуси и на турбината, е установено 10-15% увеличение на мощността, а турбината е можела да работи на по-високи от преди обороти. По този начин клиентът е получил много по-високи печалби в сравнение с разходите по ремонта.
