Разширителна фуга в болница уплътнена с Belzona®

Разширителна фуга в коридор с необходимост за ремонт.

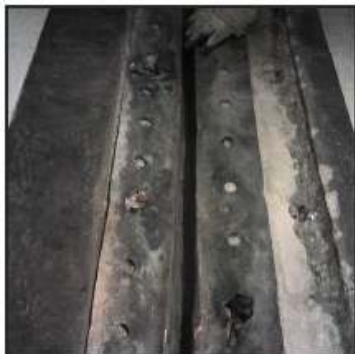
Изглед от фугата след отстраняване на покриващите плочи

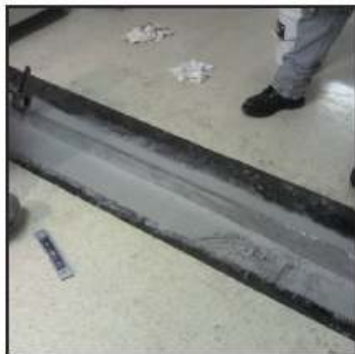
Полагане на Belzona® 4111

Приложението е осъществено съгласно технологични процедури Belzona Know-How FPA-5 и FPA-6.

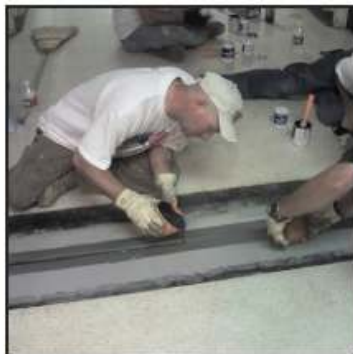
Полагане на Belzona® 2221

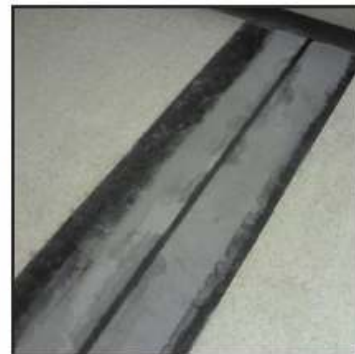
Завършеното приложение
