Ремонт с Belzona® на стъпала и рампа за достъп на инвалиди

Силно износени стъпала и рампа за достъп на инвалиди към сградата.

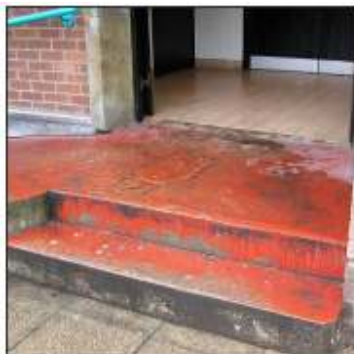
Износените стълби създават проблеми с безопасността

Лошите атмосферни условия и значителния пешеходен трафик са довели до износване и повреди по стъпалата и рампата за инвалиди към обществените тоалетни. Проверката на рампата за съответствие с изискванията за достъп на инвалиди (DDA) е установила, че те са опасни и ограничават достъпа на хората с увреждания до тоалетната.

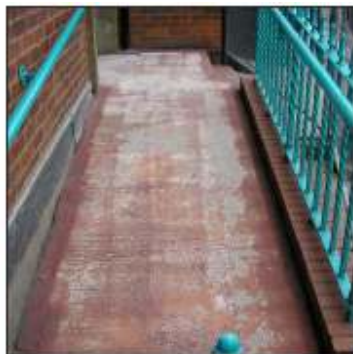
Подготвената повърхност

Приложението е осъществено съгласно технологична процедура Belzona Know-How FPA-1.

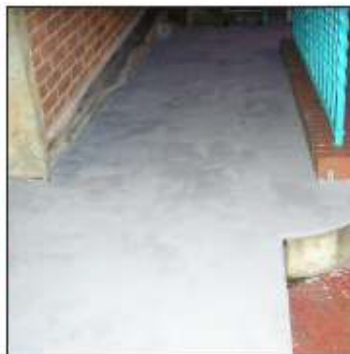
Възстановената с Belzona® 4131 повърхност

Belzona® 4131
Belzona® 4411
Belzona® 5231

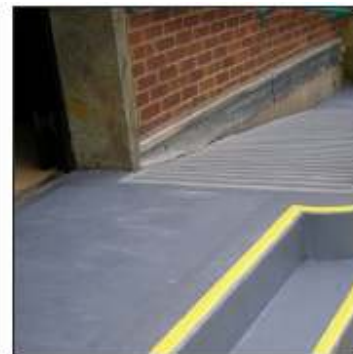
Завършеният проект

Използването на продуктите на Belzona са били одобрени от градския съвет с оглед на възможностите им за осигуряване на бърз, дълготраен и ценово ефективен ремонт. Възможността да се възстановят старите бетонни повърхности премахва и необходимостта от пълното отстраняване и преправяне на стълбите и рампата. Осигурено е и съответствието на тоалетните съгласно стандартите за достъп на хора с увреждания. Така тези използвани тоалетни са били отворени за местната общественост много бързо.
